Zielvereinbarung zur Herstellung von Barrierefreiheit zwischen dem Landschaftsverband Rheinland und den Verbänden von Menschen mit Behinderungen
hier: fünfter Zwischenbericht

Überprüfung der Barrierefreiheit Bestandsanalyse - Maßnahmenkatalog

LVR "Deutzer Freiheit", Köln

LVR "Deutzer Freiheit"
Deutzer Freiheit 77 - 79
50679 Köln

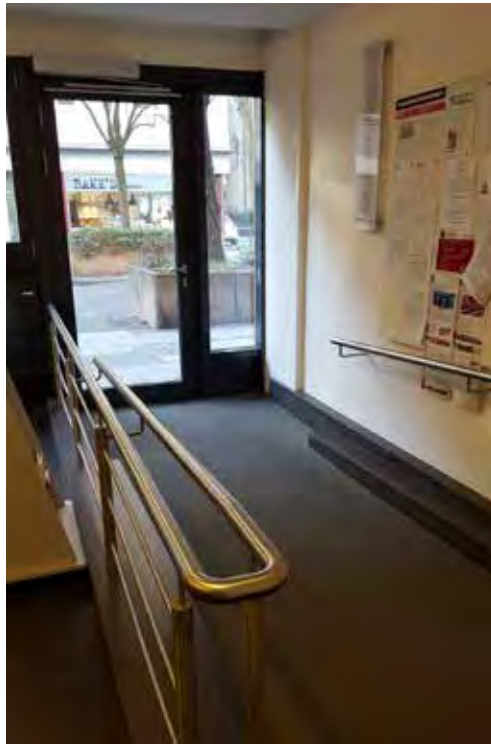
Bild 2

- fehlende Glasmarkierungen sowohl an einflügeliger Eingangstür zur Rampe (Bild 1) als auch an doppelflügeliger Eingangstür mit Stufe (Bild 2)
 - ❖ Ergänzung der Glasmarkierungen in Knie- und Augenhöhe
 -

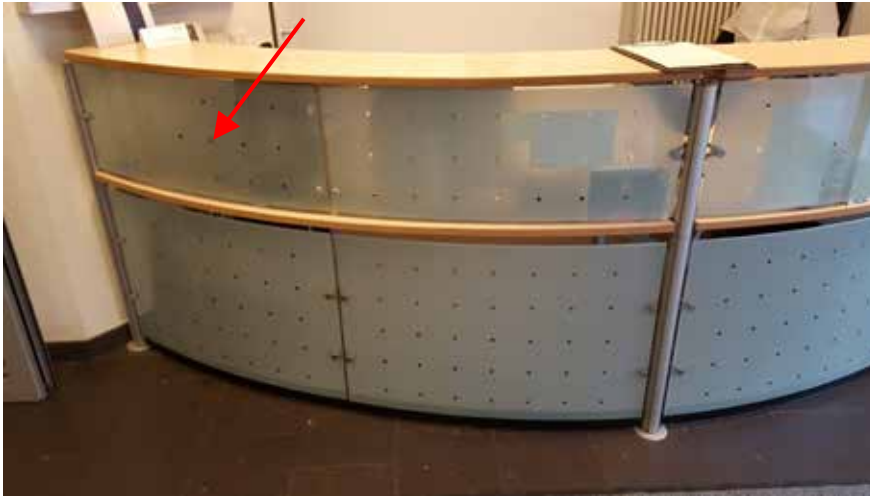
Bild 3

- Empfangstheke Eingang DF 77
 - fehlende unterfahrbare Einheit für Rollstuhlnutzer (Bild 3)
 - ❖ Anpassung des linken äußeren Thekenelementes, so dass eine normgerechte Unterfahrbarkeit gewährleistet werden kann (Beinfreiheit bis 67 cm Höhe, unterfahrbare Breite 90 cm, Oberkante Schreibplatte bleibt in Höhe 72 cm erhalten, Demontage des oberen Thekenaufbaus, Bewegungsfläche vor der Thekeneinheit von 150 x 150 cm)
 - 📄 [analog Maßnahmenkatalog Zielvereinbarung](#)
 - vorhandene technische Höranlage ist nicht erkennbar platziert, schwerhörende Besucher erhalten keine Kenntnis über diese Einrichtung
 - ❖ Höranlage wird auf der Empfangstheke platziert, alternativ kann auch mit einer entsprechenden Beschilderung auf diese Einrichtung hingewiesen werden
 - 📄 [Verbesserungsmaßnahme gem. Maßnahmenkatalog Zielvereinbarung \(Anschaffung Höranlage\) wurde bereits 2014 umgesetzt](#)

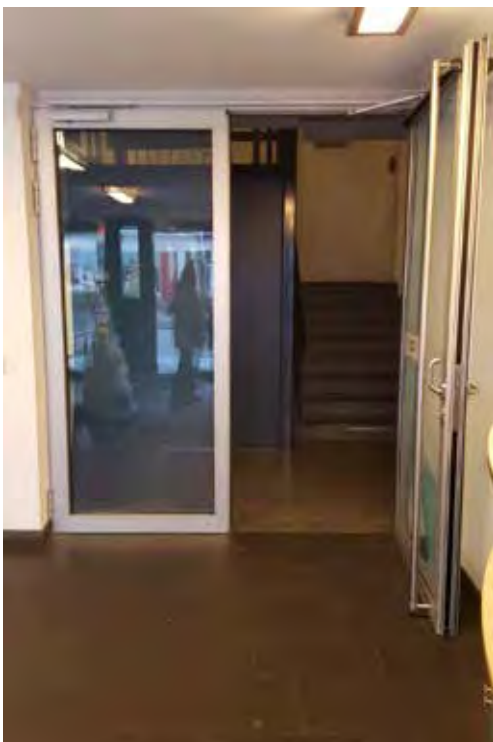
Bild 4

- Zwischentür zum Treppenhaus DF 77
 - fehlende Glasmarkierungen (Bild 4)
 - ❖ Ergänzung der Glasmarkierungen in Knie- und Augenhöhe
 - 📄 [analog Maßnahmenkatalog Zielvereinbarung](#)
 - Ausführungsplanung der Glasmarkierungen wird HIH zur Kenntnisnahme vorgelegt
- Vorbereich Eingang DF 79
 - fehlende Stufenkantenmarkierungen an beiden Stufen (Bild 5)
 - ❖ Ergänzung von hellen (ggf. reflektierenden) Markierungstreifen aus Kaltplastik
 - 📄 [Ergänzung zum Maßnahmenkatalog Zielvereinbarung](#)

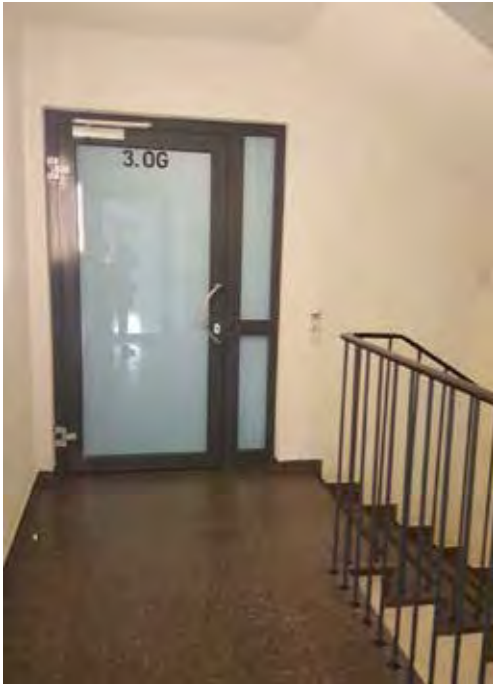
Bild 6

- ◇ der alte Aufzug findet keine Betrachtung
- Treppenhaus DF 77
 - schlechte Erkennbarkeit von Treppen- und –austritt; der obere Treppenaustritt befindet sich unmittelbar neben einer Tür, der untere Treppenaustritt ragt teilweise in die Verkehrsfläche hinein (Bild 6 + Bild 7)

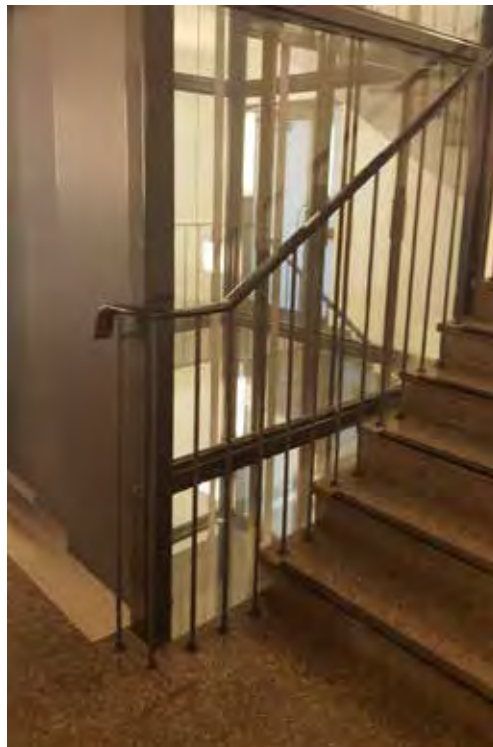
Bild 9

- fehlender zweiter Handlauf in allen Geschossen; der vorh. Handlauf hat eine Oberkante von 1,10 m, wird jedoch zumindest durchgängig um das Treppenauge geführt und am unteren Ende waagrecht weitergeführt, die lichte Treppenbreite beträgt zwischen 1,23 - 1,26 m (Bild 8 + Bild 9)

werden; von der Nachrüstung eines zweiten Handlaufes wird daher Abstand genommen; das Schutzziel der Freihaltung der Rettungswege (ausreichende Fluchtwegbreiten) steht durch die seine sicherheitsrelevante Bedeutung über dem Schutzziel der barrierefreien Nutzbarkeit der Treppen; von der Nachrüstung eines zweiten Handlaufes wird daher Abstand genommen

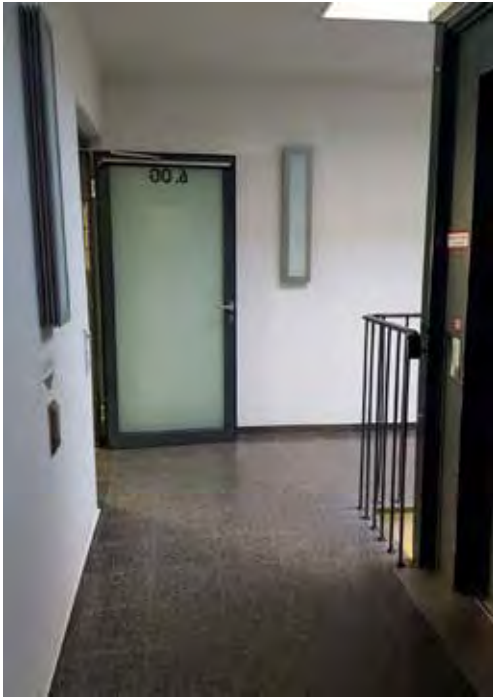
Bild 10

- neue Aufzugsanlage
 - eingeschränkte Auffindbarkeit des Aufzuges; in der Eingangsebene läuft der Besucher direkt auf den Aufzug zu, hier ist das Auffinden des Aufzuges kein Problem; in den oberen Geschossen muss der Besucher erst um das Treppenauge herum gehen (Bild 10)

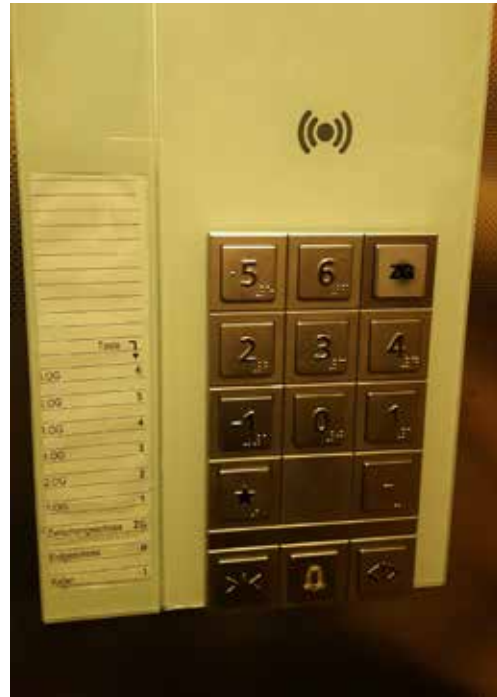
Bild 11

- Mängel gem. Maßnahmenkatalog Zielvereinbarung: fehlende Kontraste auf den Bedienelementen bzw. der Tastatur des Aufzuges, nicht ausreichende Sprachansage für Blinde und Sehbehinderte, fehlende optische Notrufanzeige für Schwerhörrende und Gehörlose (Bild 11)

- 📄 Ergänzung zum Maßnahmenkatalog Zielvereinbarung: Nachrüstung Spiegel
 - 📄 Reduzierung zum Maßnahmenkatalog: vorhandene Sprachansage ist ausreichend (akustische Geschossangabe)

- 📄 ggf. Reduzierung zum Maßnahmenkatalog Zielvereinbarung ► die Anpassungsmöglichkeiten im Bestand sind abhängig von Aufzugsfabrikat und Baujahr

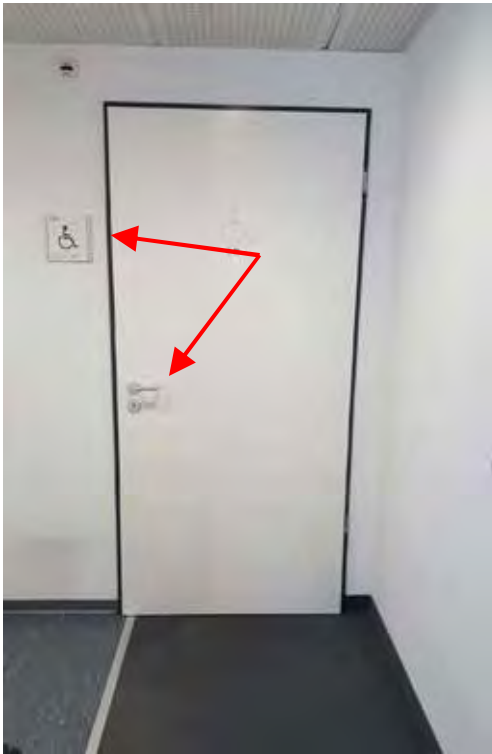
Bild 12

- ❖ bauliche Gegebenheit, keine Verbesserung möglich bzw. erforderlich
 - sämtliche barrierefreien Toiletten: fehlender Kontrast zwischen Türdrücker und Türblatt, Raumbeschilderung nicht nach dem Zwei-Sinne-Prinzip gestaltet (Bild 12)

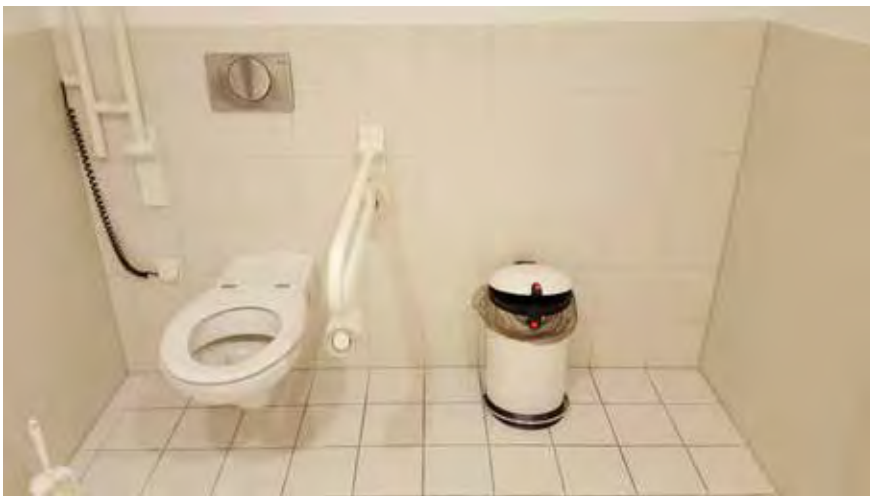
Bild 14

- sämtliche barrierefreien Toiletten: fehlende Rückenstützen am WC-Becken (Bild 14 + Bild 15)
 - ❖ Nachrüstung der Rückstützen
 - 📄 [Ergänzung zum Maßnahmenkatalog Zielvereinbarung](#)

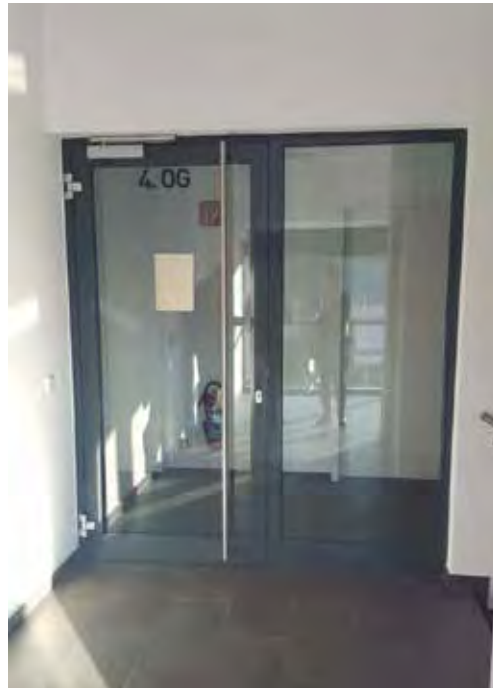
Bild 17

- Türen zum Fluchttreppenhaus (DF 79)
 - 1.-5.OG: fehlende Glasmarkierungen (Bild 17)
 - ❖ Ergänzung der Glasmarkierungen in Knie- und Augenhöhe auf Türflügel und Seitenelement
 - 📄 [Ergänzung zum Maßnahmenkatalog Zielvereinbarung](#)
 - **Ausführungsplanung der Glasmarkierungen wird HIH zur Kenntnisnahme vorgelegt**

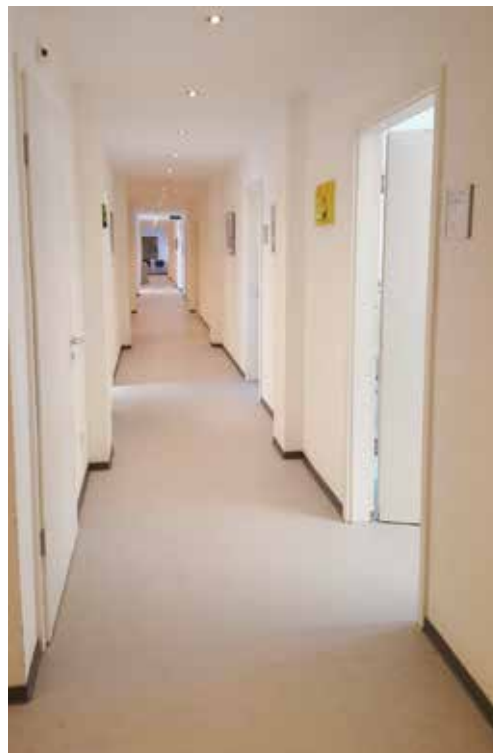
Bild 19

→ teilweise geringe kontrastreiche Gestaltung von Flurwänden, Boden und Türen (Bild 18 + Bild 19)

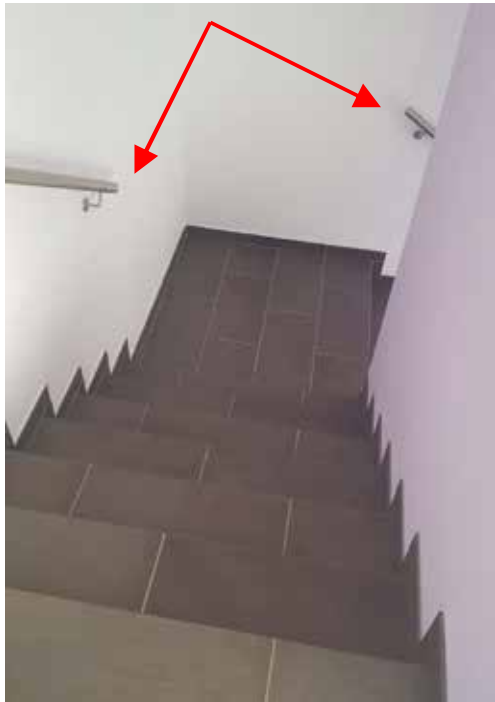
Bild 20

- Treppenhaus DF 79
 - fehlender zweiter Handlauf am Aufzugskern; lichte Treppenbreite ca. 1,15 m (Bild 20)
 - ❖ ggf. Ergänzung des zweiten Handlaufes; durch die Ergänzung des zweiten Handlaufes wird die Fluchtwegbreite erheblich eingeschränkt ► KKI empfiehlt vor Ausführung eine Abstimmung mit der Bauaufsicht bzw. der zuständigen Brandschutzdienststelle

- wandseitiger Handlauf wird nicht durchgängig über die Zwischenpodeste geführt, die Handlaufenden sind nicht zur Wand hin abgerundet (Gefahr mit dem Ärmel hängenzubleiben) und werden nicht über die letzte Stufe hinausgeführt, durch den fehlenden zweiten Handlauf besteht am unteren Treppenende seitliche Absturzgefahr (Bild 20 + Bild 21)

- 📄 [Ergänzung zum Maßnahmenkatalog Zielvereinbarung](#)
 - bzgl. der Einschränkung der Fluchtwegbreite wurde von HIH angemerkt, dass eine entsprechende Stellungnahme eines Brandschutzsachverständigen ggf. ausreichend und die Einbindung der zuständigen Brandschutzdienststelle nicht zwingend erforderlich sein könnte ► KKI hat recherchiert, dass die Einschränkung der Fluchtwegbreite in die Zuständigkeit der betrieblichen Arbeitssicherheit fällt und im Zuge einer Gefährdungsbeurteilung zu bewerten ist ► nach Rücksprache mit Frau Bienert kann eine übergeordnete für das gesamte Gebäude gültige Gefährdungsbeurteilung aufgrund der komplexen Arbeitgeber-Situation – bestehend aus diversen selbstverwalteten Dezernaten – nicht herbeigeführt werden; das Schutzziel der Freihaltung der Rettungswege (ausreichende Fluchtwegbreiten) steht durch die seine sicherheitsrelevante Bedeutung über dem Schutzziel der barrierefreien Nutzbarkeit der Treppen; von der Nachrüstung eines zweiten Handlaufes wird daher Abstand genommen

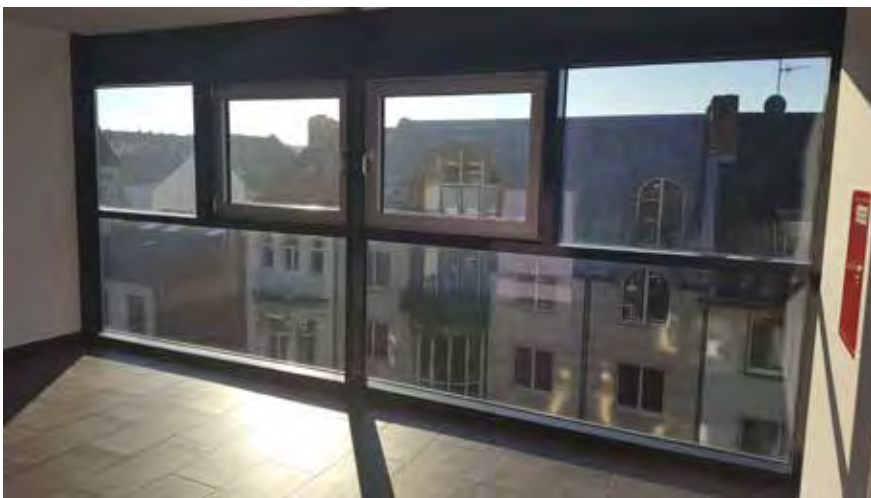
Bild 24

Bei einem Brandereignis im rechten Gebäudetrakt (Bereich DF 79) können im notwendigen Treppenraum mehrere sichere Bereiche je Etage eingerichtet werden. Durch die bodentiefe Verglasung besteht ein Sichtbezug nach außen, wodurch der Blick auf die anrückenden Rettungskräfte gegeben wird. Das Warten auf Hilfe fällt dadurch unter Umständen etwas leichter (Bild 24). Wichtig ist jedoch, dass die Person, die auf eine Fremdrettung angewiesen ist, durch einen LVR-Mitarbeiter betreut/beruhigt wird und erklärt bekommt, wie sich die Rettung aus dem Gebäude gestaltet. Unabhängig davon, ob die Fremdrettung durch die Feuerwehr

oder durch betriebliche Evakuierungshelfer erfolgt, müssen die entsprechenden Rettungskräfte rechtzeitig Kenntnis über den Evakuierungsbedarf erhalten. Da sich die Nachrüstung einer technischen Lösung (Druckknopfmelder oder Sprechstelle) nicht realisieren lässt, kann als Kompensation nur eine betrieblich organisatorische Maßnahme herangezogen werden. KKI empfiehlt folgende Lösungsmöglichkeit: Bedingt durch das Anmeldeverfahren beim Betreten des Gebäudes besteht darüber Kenntnis, welche Personen sich während ihres Besuches wo im Gebäude aufhalten. Sowohl Feuerwehr als auch Evakuierungshelfer können diese Daten nutzen und daraus einen Evakuierungsbedarf ableiten. Die entsprechenden betrieblichen Regelungen sind im Evakuierungskonzept bzw. in der Brandschutzordnung festzuhalten. Die sicheren Bereiche sind in den Flucht- und Rettungsplänen sowie ggf. in den Feuerwehr-Laufkarten zu kennzeichnen und vor Ort gesondert auszuweisen. Das gesamte Evakuierungskonzept ist mit der zuständigen Brandschutzdienststelle bzw. innerbetrieblich abzustimmen. Betrieblich festgelegte Evakuierungshelfer bzw. Etagenbeauftragte sind in der Brandschutzordnung zu benennen und entsprechend einzuweisen. Darüber hinaus sind regelmäßige Übungen der Rettungsabläufe erforderlich.
